# Genskabelse og fornyelse af Ledreborg Slotspark

## Helhedsplanen

## Restoration and Renewal of the Ledreborg Palace Garden

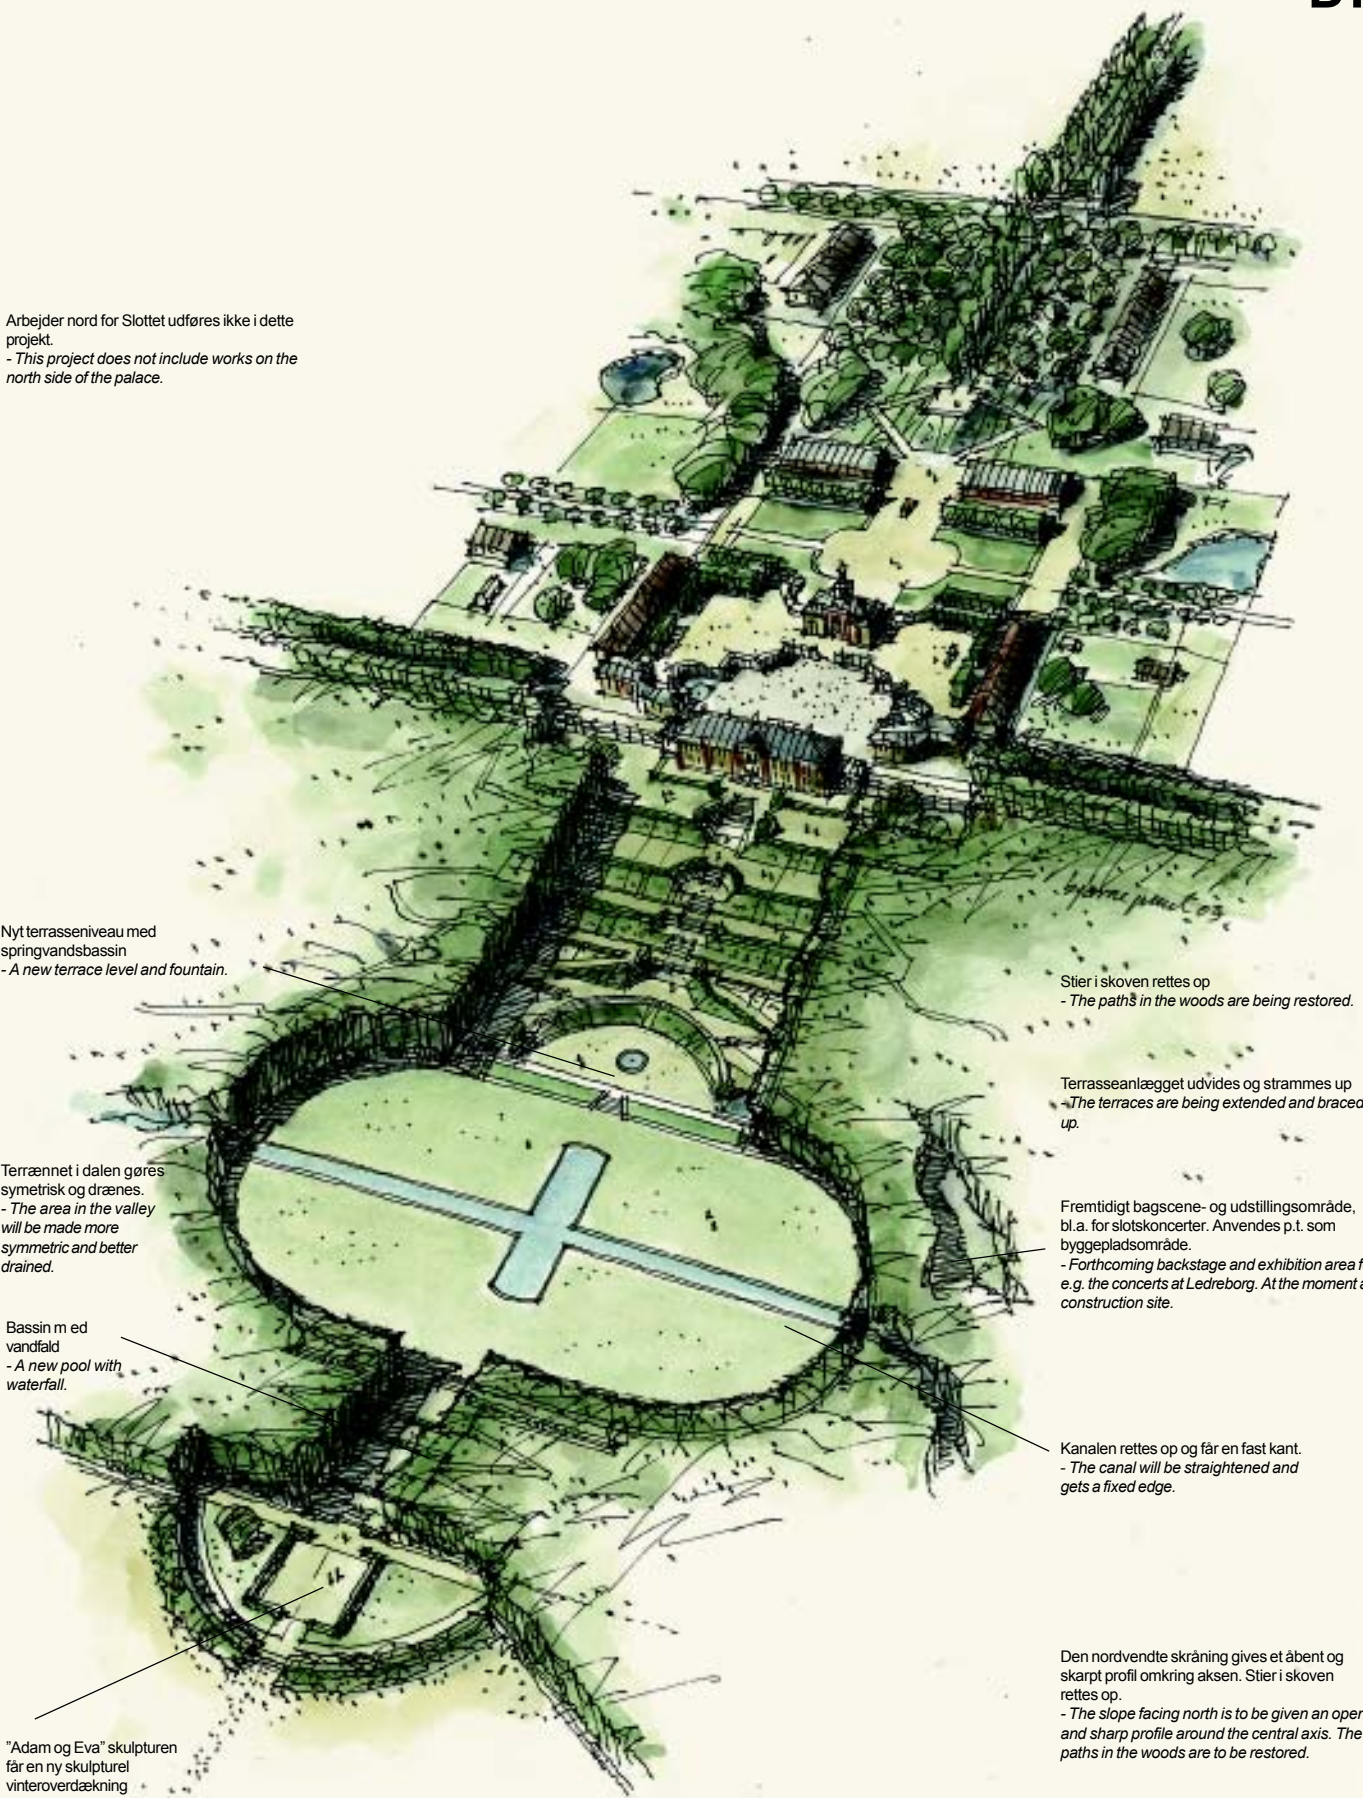
Arbejder nord for Slottet udføres ikke i dette projekt.  
- This project does not include works on the north side of the palace.

Nyt terrasseniveau med springvandsbassin  
- A new terrace level and fountain.

Terrænet i dalen gøres symmetrisk og drænes.  
- The area in the valley will be made more symmetric and better drained.

Bassin med vandfald  
- A new pool with waterfall.

"Adam og Eva" skulpturen får en ny skulpturel vinteroverdækning  
- The sculpture of "Adam and Eve" gets a new sculptural winter cover.

Stier i skoven rettes op  
- The paths in the woods are being restored.

Terrasseanlægget udvides og strammes op  
- The terraces are being extended and braced up.

Fremtidigt bagscene- og udstillingsområde, bl.a. for slotskoncerter. Anvendes p.t. som byggepladsområde.  
- Forthcoming backstage and exhibition area for e.g. the concerts at Ledreborg. At the moment a construction site.

Kanalen rettes op og får en fast kant.  
- The canal will be straightened and gets a fixed edge.

Den nordvendte skråning gives et åbent og skarpt profil omkring akserne. Stier i skoven rettes op.  
- The slope facing north is to be given an open and sharp profile around the central axis. The paths in the woods are to be restored.

Terrasseanlæggets overordnede geometri fastholdes, men udvides til en samlet bredde på 84 m. med slottet som udgangspunkt for anlægget. Alle terrasser, skråninger og skovstier oprettes og gøres præcise. Skråningerne beklædes med rullegræs, og terrasser og ramper belægges med grus og kantes med granitbånd. De eksisterende ligusterhække udskiftes med takshække, der vil tegne det horisontale billede mere skarpt, og de store takspyramider beskæres eller udskiftes og mindskes i antal. Terrasseanlæggets bund hæves ca. 2.5 m i forhold til dalbunden med en ny terrasse, der giver en præcis overgang mellem dalbund og terrasseanlæg, og er med til at understrege havens barokke karakter. I barokanlægget accentueres skiftevis akser og siderne, der ligger symmetrisk omkring akserne. Når man bevæger sig rundt på terrasserne vil slottet og hovedaksen forsvinde og komme til syne igen. Det er ved stiernes regulering i skoven gjort muligt at kunne ankomme uhindret til alle terrasser.

I dalbunden skabes en hippodromform, med inspiration fra Hammers plan over parken fra 1751. Samtidig sker der en regulering og præcisering af jordformerne, med udgangspunkt i de eksisterende jordformer, således at de tegner rummet mere symmetrisk. Terrænet skrån timer let mod

kanalen, der indsnævres til 7 meters bredde og gives en kant af granit. Det tværgående spejlbassin i hovedaksen rettes op til en enkel og klar form. De romantiske broer udskiftes med flade og strammere broer udført af billedhuggeren Erik Heide. Uden for hippodromformen indpasses flade nicher og et stort "bagsceneareal" for brug ved Slotskoncerterne. Sammen med installationer for el og vand samt tanke for opsamling af spildevand, øger det mulighederne for afholdelse af koncerter, udstillinger og andre arrangementer i parken, hvilket er en nødvendighed for at sikre indkomsten til parkens drift og vedligeholdelse.

Den nordvendte skråning skal fremtræde så enkelt som muligt. Et 18 m bredt skår i skovtykningen, en åbning mod landskabet og en afslutning af barokanlægget. Alle terrasser og skråninger rettes op og gøres præcise. Stierne i skoven rettes ligeledes op. Når man går op ad de skrå ramper, vil man skiftevis bevæge sig i skoven og i akserne; mellem lys og skygge, åbent og lukket. Skråningerne tilplanter med et bunddække af vedbend. På det øverste afsluttende plateau, hvorfra man oplever akserne op mod slottet til den ene side, og akserens videre forløb ud i landskabet til den anden side, skabes et rum omgivet af hække omkring skulpturen, hvis motiv er Adam og Eva. Kunstneren Erik Heide udfører en 6 m. høj vinterskulptur, som overdækning af Adam og Eva i vinterhalvåret, så der sikres en afslutning på hovedaksen hele året. På skråningens midterste terrasse anlægges et bassin med en bagvæg i store granitblokke, som en hule i skråningen. Fra den midterste, 3,5 m. høje granitblok, udspringer et vandfald. Bassinet og vandfaldet udføres ligeledes af billedhuggeren Erik Heide.
